安全報告書2019

2019年8月
山陽電気鉄道株式会社

鉄道編

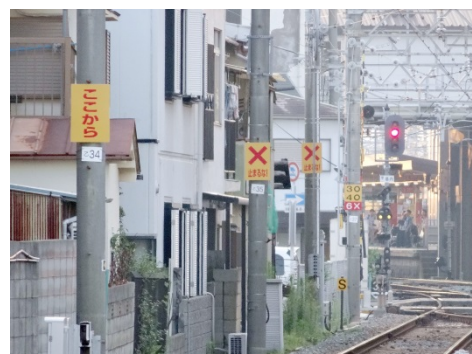
架線溶断の対策として、送電区間を分ける箇所(セクション)に列車が停止する場合、運転士は直ちにパンタグラフを降下させることをマニュアルに決めました。また、運転士がパンタグラフを降下させなければならない区間を示す表示板(セクション表示板)を設置しました。

新たに設置した表示板

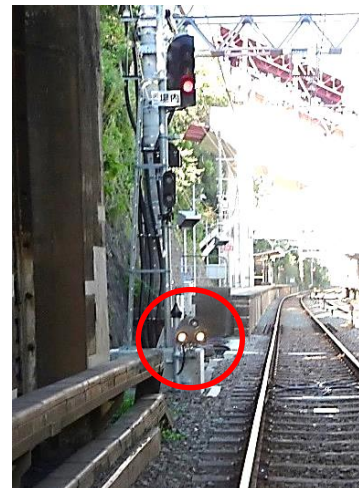
乗務員より、連動装置改良により新設した、須磨浦公園駅上り第2場内信号機に併設した入換信号機の位置が高く、他の表示灯類と誤認するおそれがあるとの情報が寄せられました。検討の結果、入換信号機の位置をより見やすくなる位置に移設しました。

下方に移動した入換信号機

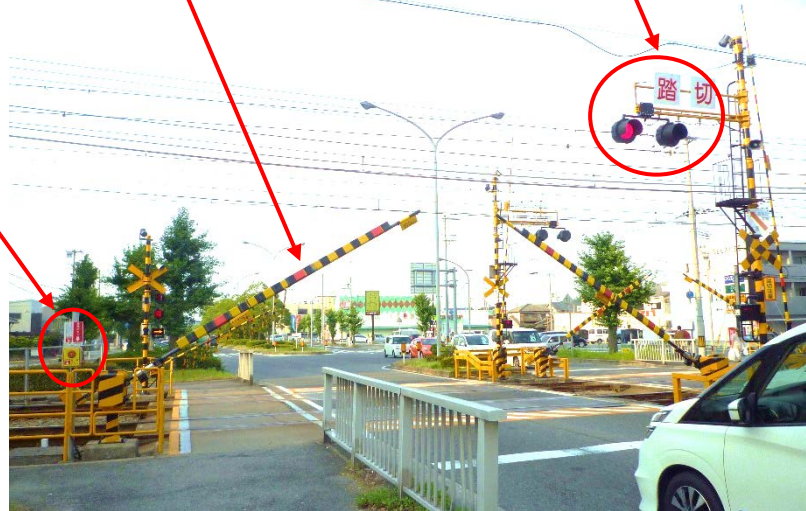
自動車が踏切内で動けなくなり、列車と接触する恐れがある場合等に、これを検知し特殊信号発光機により、接近する列車に知らせる障害物検知装置を、自動車が通行する137踏切に設置しています。

ボタンを押すことで、特殊信号発光機により、踏切内の非常事態を接近する列車に知らせる踏切非常通報ボタンをすべての踏切に設置しています。

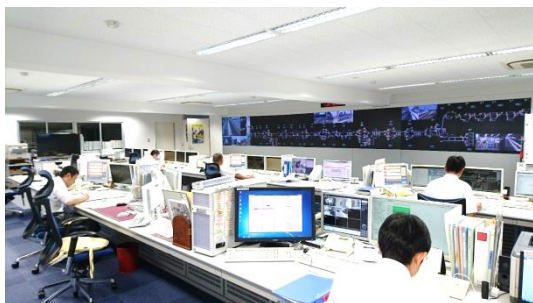
列車の運行管理を行う運転指令室は、全線の列車の現在位置がわかる列車運行表示盤により、列車の運行監視を行っています。事故や災害等が発生したときには、列車の運行順序や待避駅の変更、途中駅での折り返しなど、列車運行に関するあらゆる指令を行います。このような突如の事態に対応できるよう、運転指令室では定期的に訓練を行っており、指令員教習用の訓練装置も設置しています。

運転指令室

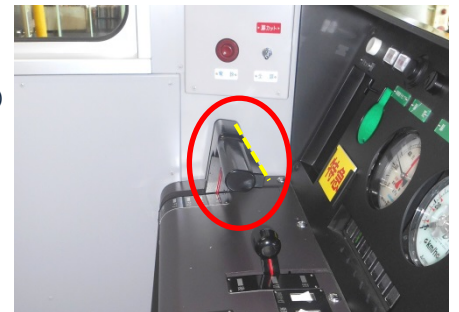
列車運転中に運転士が何らかの原因で運転不能の状態に陥った時に、直ちに列車を停止させるデッドマン装置を全編成に取り付けています。主幹制御器（マスターコントローラー）のハンドルから手を放すと非常ブレーキが作動する仕組みになっています。

ハンドルに設置したデッドマン装置

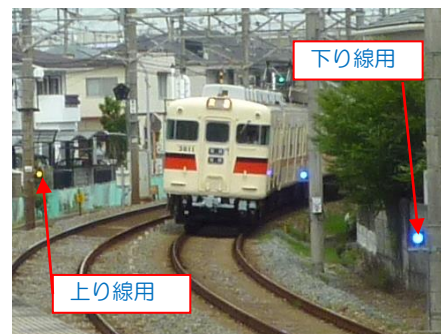
線路内作業時の安全対策として、列車接近警報装置の設置を進めています。従来の装置は警報音により列車の接近を知らせていましたが、2010年度から表示灯の点滅により列車の接近を知らせる方式を採用しています。列車が接近すると、上り線は黄色、下り線は青色の表示灯が点滅します。2018年度は塩屋駅東側、高砂駅西側、曾根駅付近、八家駅西側、的形トンネル出入口に設置しました。

曾根駅付近の列車接近警報装置

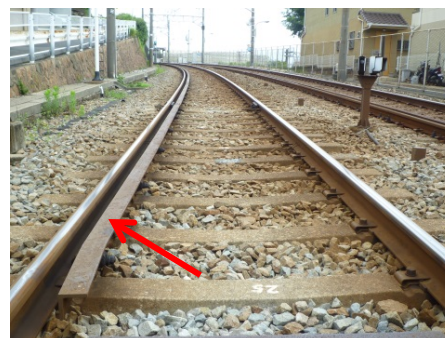
曲線半径が250m未満の急曲線には、列車の脱線を防止するための脱線防止ガードを設置しています。

東垂水駅付近の脱線防止ガード

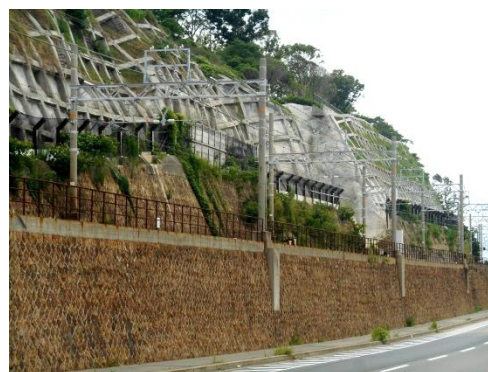
須磨浦公園駅～塩屋駅間の急斜面に隣接している区間の防護工事を進めています。2017年度末で工事がほぼ完成したため、当該箇所での落石等による輸送障害の発生の可能性はなくなりました。しかしながら、隣接区間において、2018年7月 西日本豪雨の際、土砂流入が発生したことを受け、周辺地域のさらなる災害対策を進めていきます。

法面防護工事

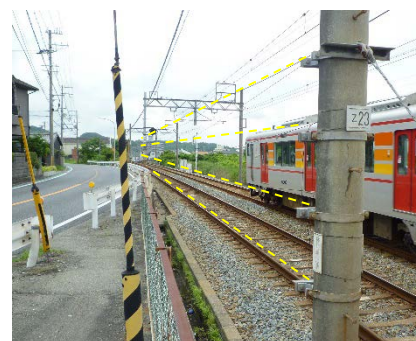
曾根駅～的形駅間、線路の際を並走している国道曲線区間には、自動車が見送りが線路内へ転落し検知線を切断した時に、列車に異常を知らせる落車検知装置を設置しています。異常を検知した場合は、特殊信号発光機を動作させて運転士に知らせるとともに、接近する列車のATSブレーキを動作させて、検知箇所までに停止できる速度に自動的に減速させます。

大塩駅～的形駅間の検知線

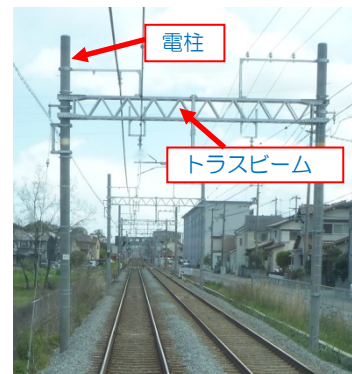
2018年度は、浜の宮駅～尾上の松駅間の電柱とトラスビームを更新しました。

更新された浜の宮駅～尾上の松駅間の支持物

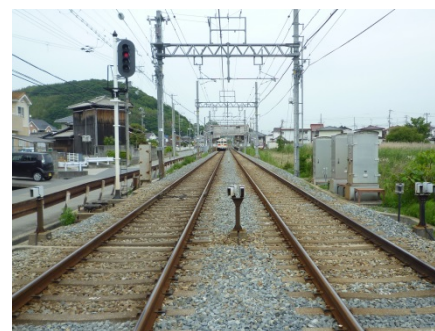
老朽化したレールを更新するとともに継目を溶接する工事を順次実施しています。この工事は安全性の向上のほか、乗り心地の改善および騒音振動の軽減にもなります。2018年度は、霞ヶ丘駅～舞子公園駅間の420mおよび大塩駅～八家駅964mについて実施しました。

的形駅付近のレール更新箇所

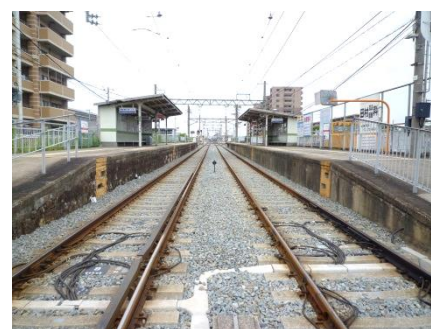
2018年度は、天満駅下り線の老朽化した木製まくらぎを、コンクリート製まくらぎに交換しました。これにより、全線のまくらぎのうち、約93%がコンクリート製まくらぎ等高耐久まくらぎとなりました。

天満駅下り線 まくらぎ更新箇所

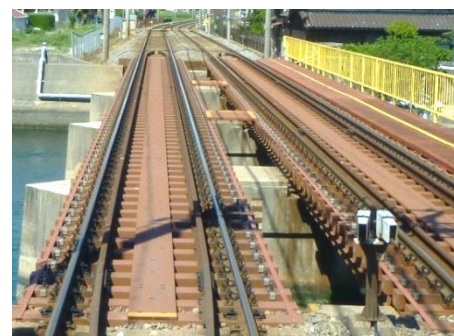
2018年度は、曾根駅～大塩駅間の天川橋りょう(下り線)の橋用まくらぎを更新しました。

天川橋りょう下り線 まくらぎ更新箇所

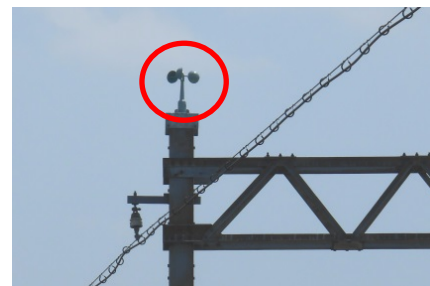
滝の茶屋駅、東二見駅、加古川橋りょう、洗川橋りょう、市川橋りょうの5か所に設置しています。計測した風速が規制値に達した場合は、区間を定めて列車の運転速度規制や運転見合わせを行います。

橋りょう上に設置した風速計

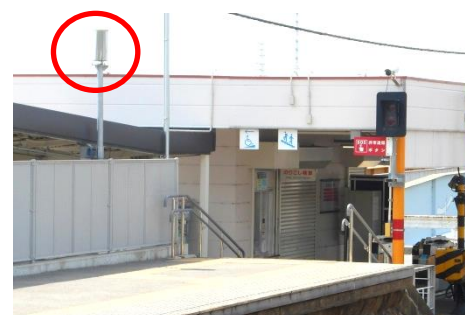
東須磨車庫、須磨浦公園駅、明石駅、的形駅と妻鹿駅の5か所に設置しています。計測した雨量が規制値に達した場合は、区間を定めて列車の運転速度規制や運転見合わせを行います。

駅に設置した雨量計

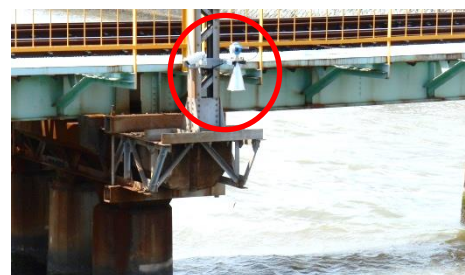
沿線の河川の水位をリアルタイムで観測するため、加古川、洗川、天川、市川、夢前川に水位計を設置しています。橋りょうの桁下の水位が、警戒水位に近づき、危険と判断した時は、列車の運転を見合わせます。

橋りょうに設置した水位計

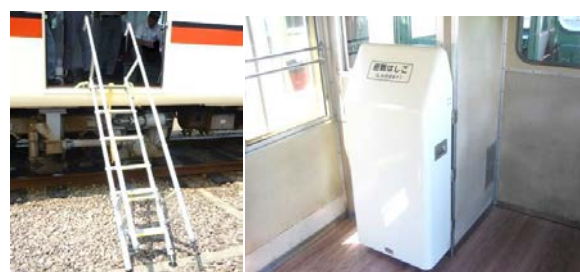
災害時等にお客さまが列車から迅速・安全に避難していただくための避難用はしごを、全列車に搭載しています。

使用時の状態

車内に収納した状態

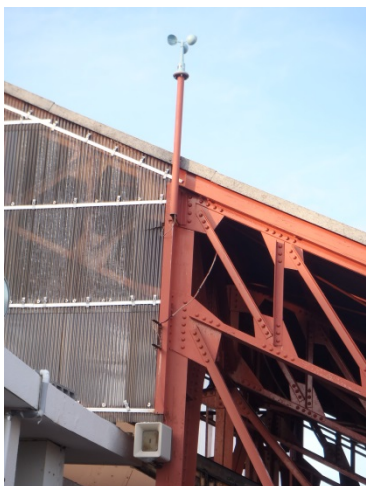
強風時における安全を確保するため、ロープウェイおよび観光リフトに風速計を設置しています。いずれも、毎秒15m以上の風速の指示が3秒間継続した場合に運行を中止しています。また、風速が毎秒15m未満であっても、風による搬器の揺れが大きいと判断した場合は、運行を中止します。

ロープウェイ山上駅の風速計

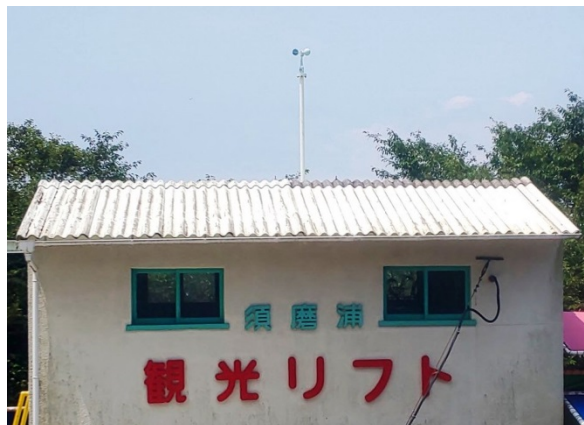
観光リフトせつ駅の風速計

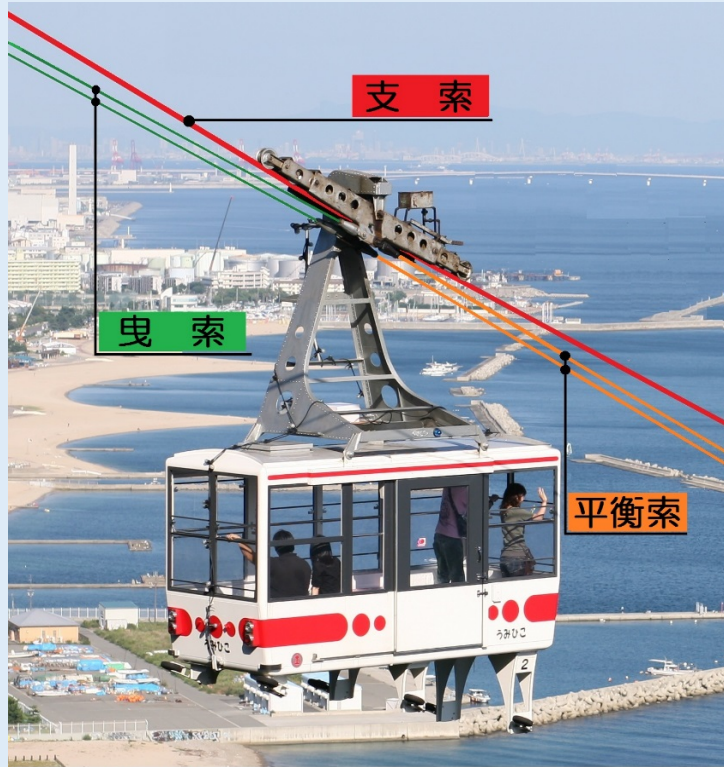
- 支索** ギンドラを吊下げるためのメインロープ
- 曳索** ギンドラを山上に引き上げるためのロープ
- 平衡索** ギンドラ2台を平衡に保つためのロープ

ロープウェイの仕組み
